## VÝSTAVBA DVORA A JEZUITÉ NA PŘEDNÍ KOPANINĚ

## KAPLE SV. LUDMILY A MARTY

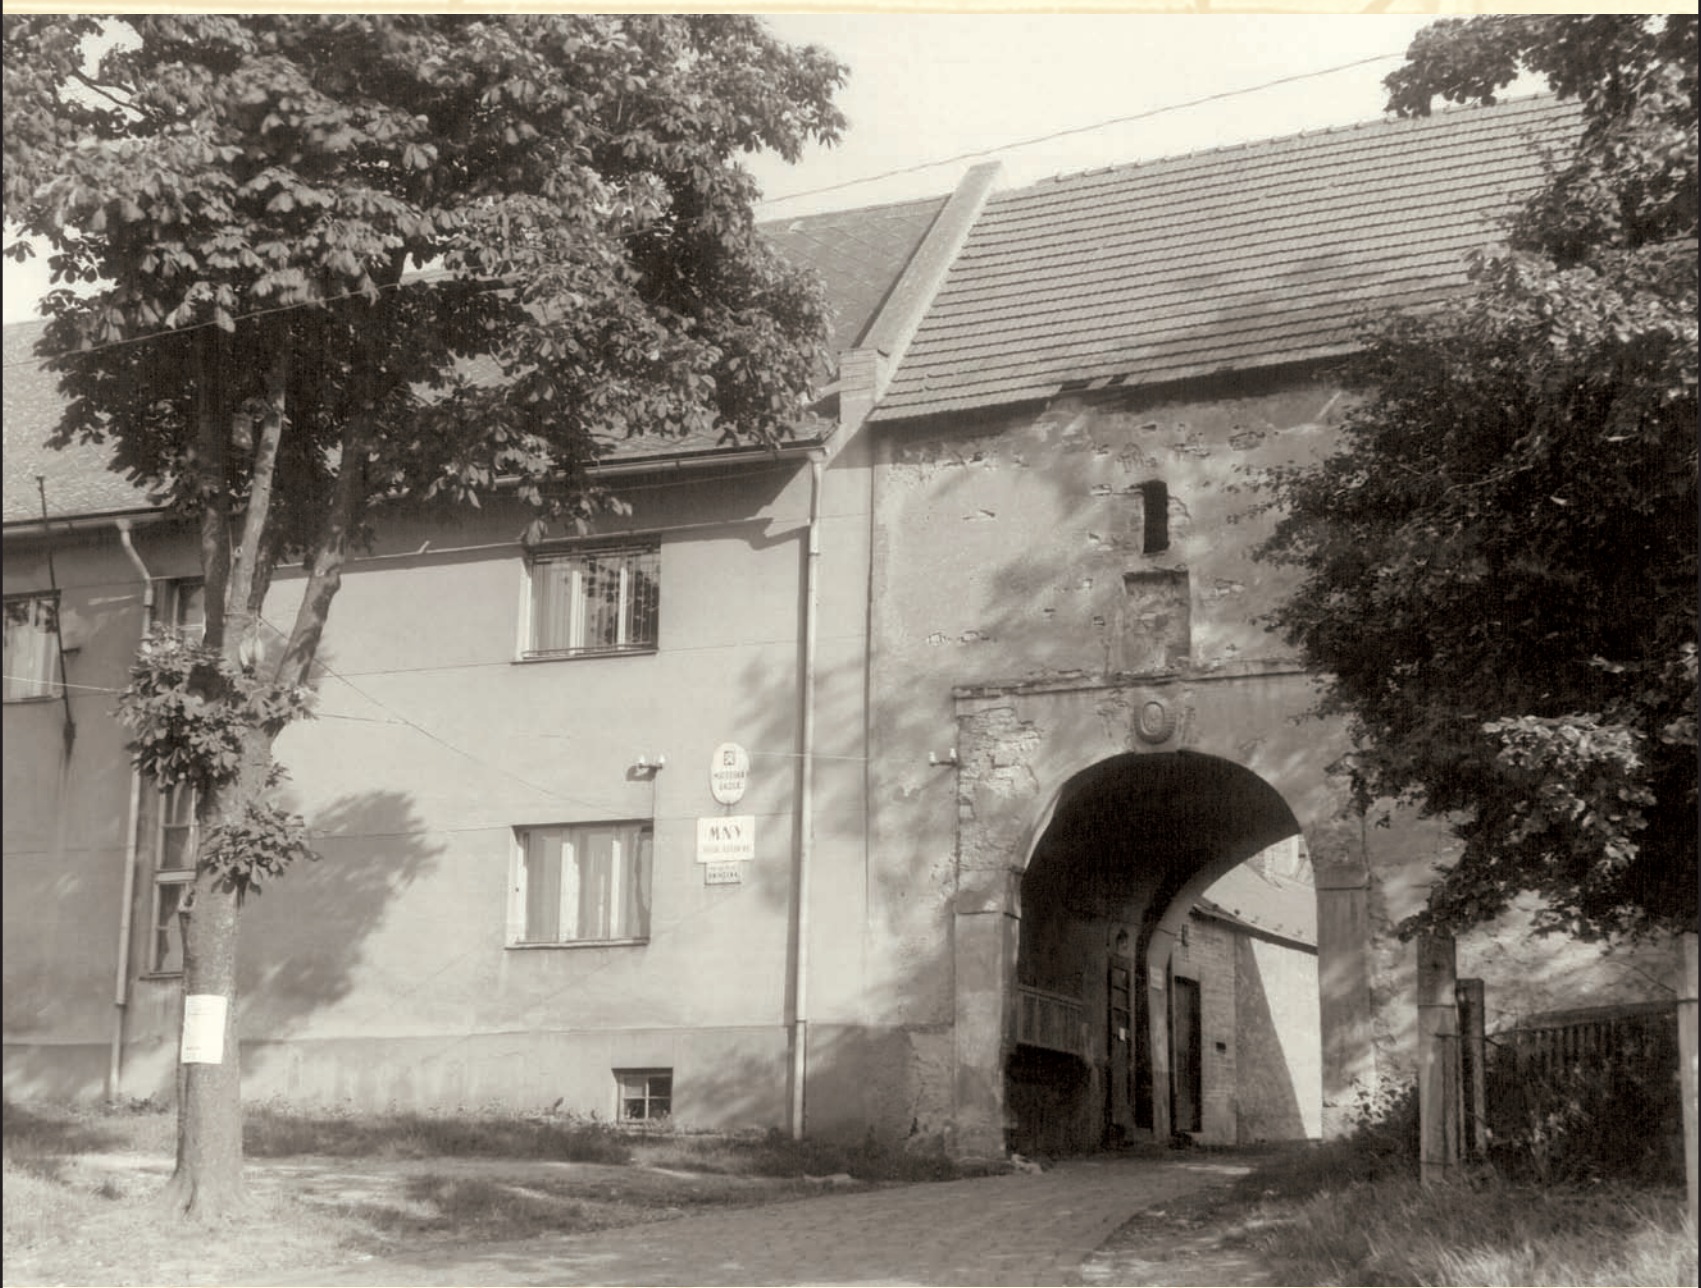
Celkový pohled na kapli sv. Ludmily a Marty s rotundou sv. Maří Magdaleny od východu před rekonstrukcí.

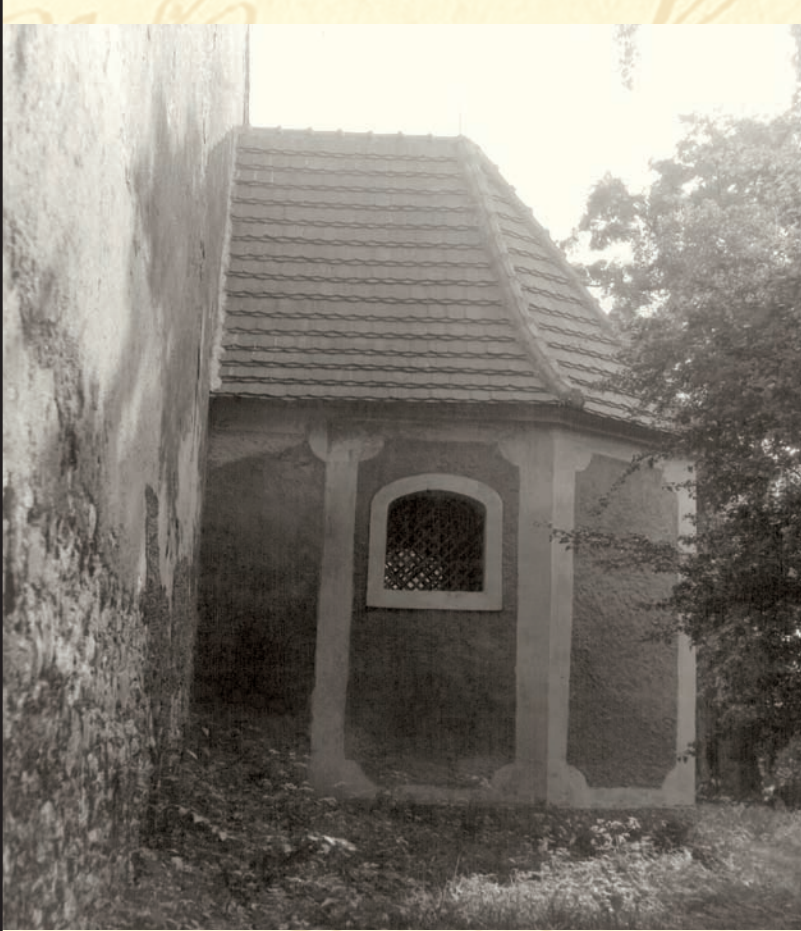
Kaple sv. Ludmily a Marty od východu na konci 60. let 20. století.

O stavební podobě kaple nemáme podrobnější zprávy, ale je uváděno, že kaple měla původně podobu otevřeného přístřešku nad starším oltářem, přistavěným k ohradní zdi dvora. U tohoto oltáře se za příznivého počasí konaly mše a kázání pod širým nebem. Kaple vznikla s velkou pravděpodobností jako votivní svatyně a její účel je třeba spatřovat při svátečních lidových shromážděních spojených s kázáním. Šestiboká kaple byla později doplněna přízdívkami u ohradní zdi dvora do současného půdorysu s obdélnou lodí a polygonálním závěrem při vstupu.

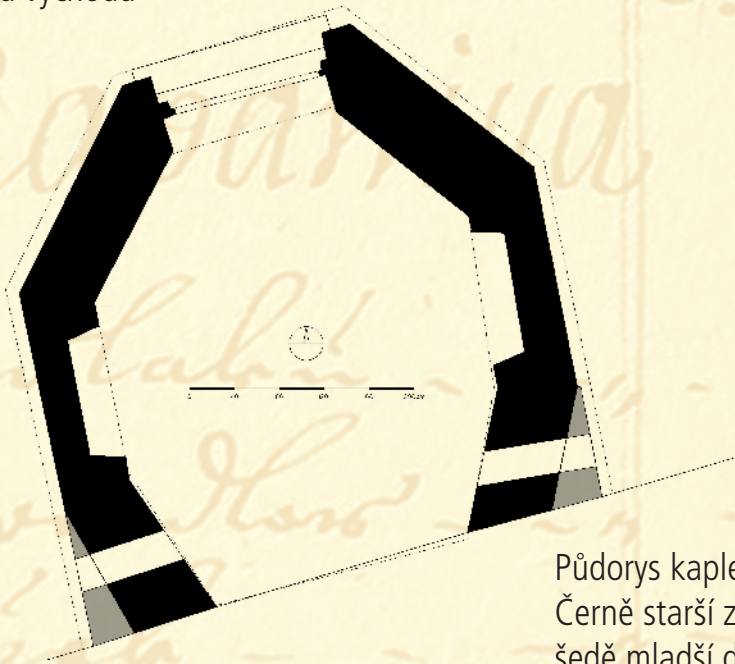
Půdorys kaple sv. Ludmily a Marty. Černě starší zdivo šestiboké kaple, šedě mladší dozdívká lodě.

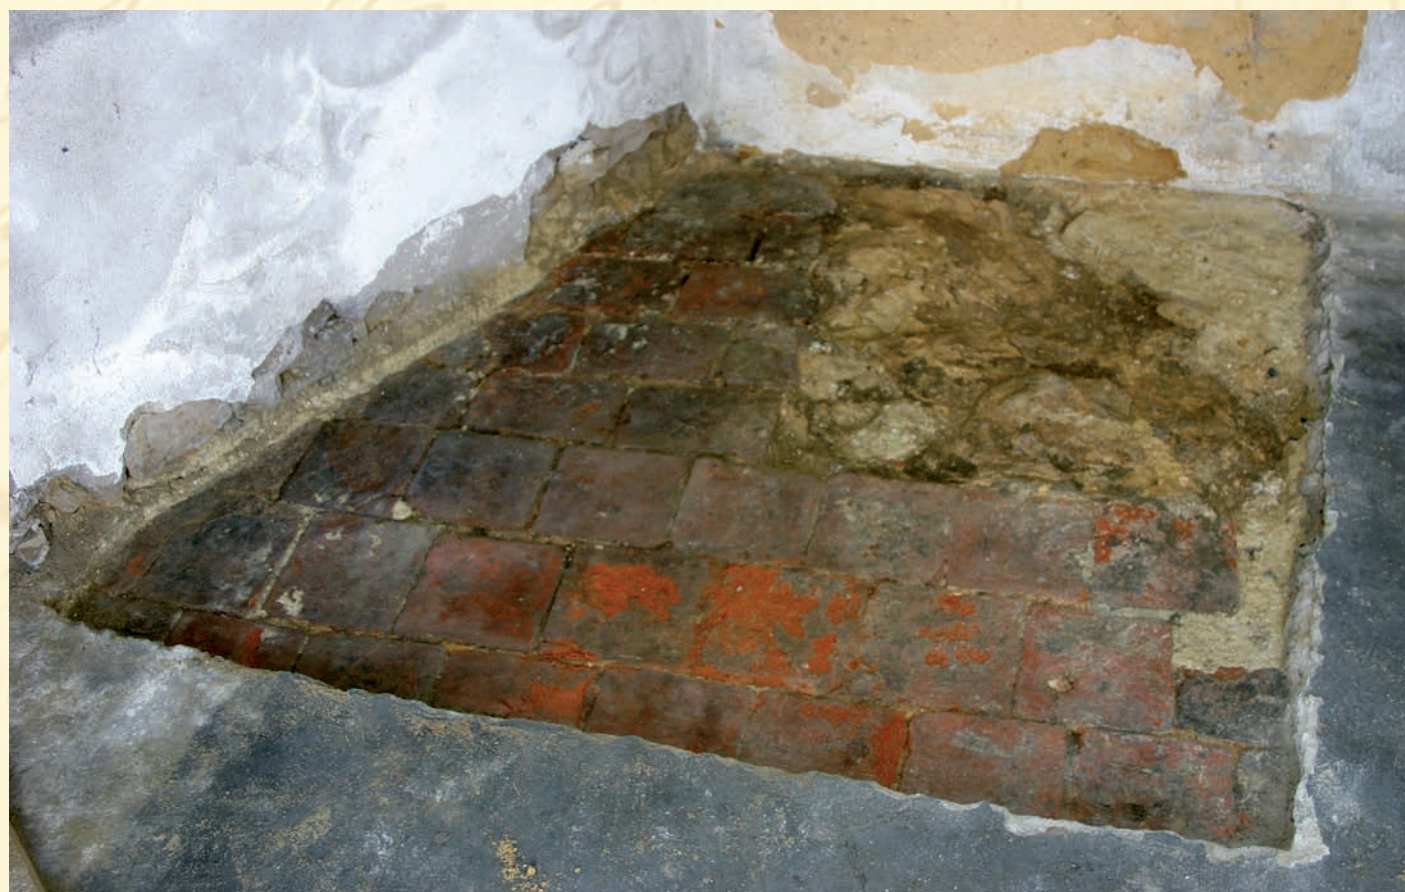
Archeologický výzkum v kapli odkryl základ oltářní mensy z opukových kamenů a původní dlažbu z cihlových dlaždic - topinek.
